## Zustandsprotokoll

**AUSLEIHE:** Tüüfelsausstellung zum Jubiläum 425 Jahre Wiler Tüüfel  
**GEKO-Nr.:** 20.00003  
**Titel Anlass:** Tüüfelsausstellung zum Jubiläum 425 Jahre Wiler Tüüfel  
**Von bis (Datum):** 24.01.2020 bis 22.02.2020  
**Ort/Institution:** Baronenhaus, Marktgasse 73, Wil / Stadtmuseum Wil

**Inventarnummern:** LM-3508.a-c

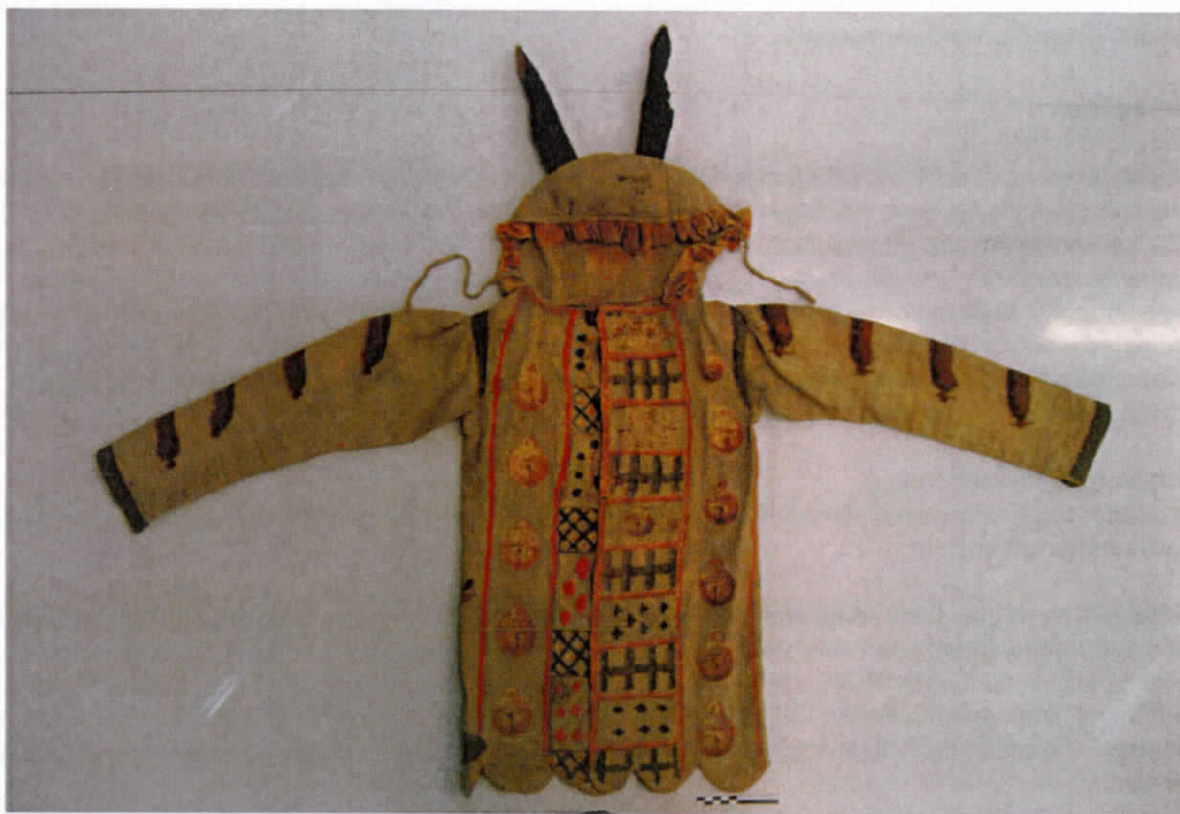
LM-3508.a\_VS\_gesamt.JPG

Allgemein: Auf beiden Seiten der Jacke sind einige Knitter, Flecken, Risse und Fehlstellen; Die Jacke ist beidseits, nach dem Nähen, bemalt worden. Die Malerei beginnt sich mit kleinen Schollen zu lösen! Alle Nähte inkl. der Knopflöcher sind händisch gefertigt. Die Jacke zeigt Gebrauchsspuren (Flecken, Knitter und Löcher).

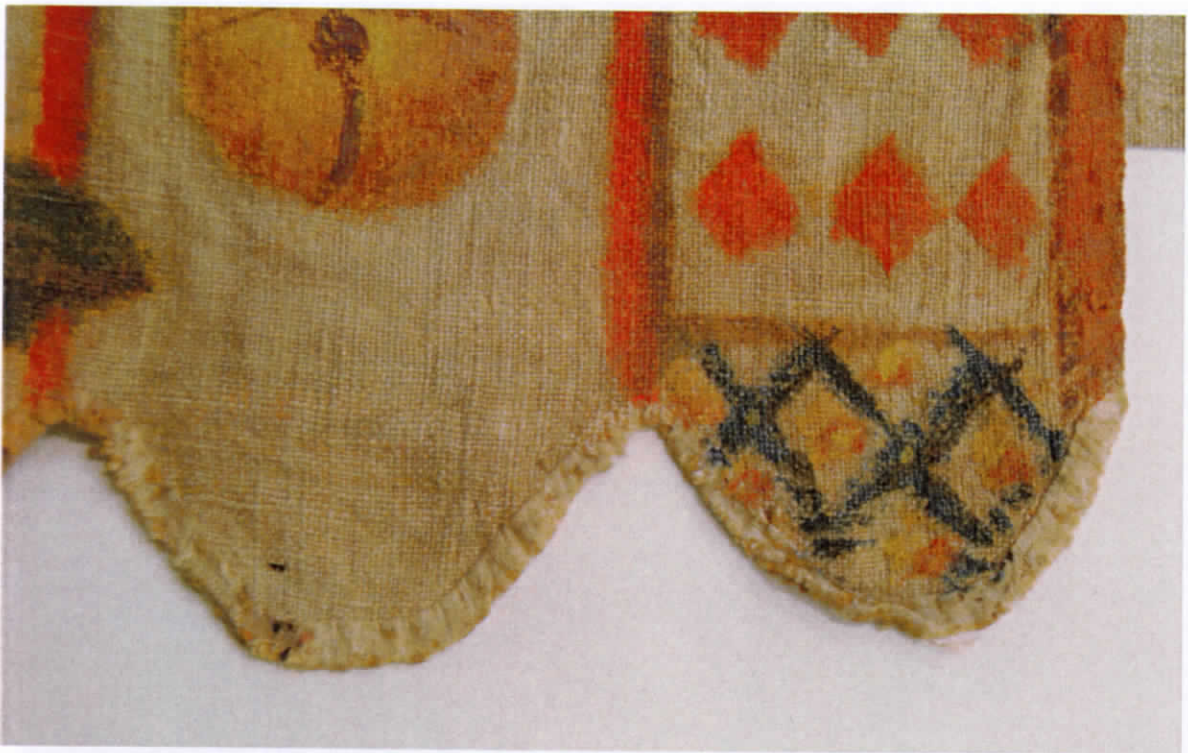
LM-3508.a\_VS\_seidenband.JPG

**Die Jacke LM-3508.a** hat schmale Ärmel und die Saumkante ist bogenförmig und mit einem schmalen Stoffstreifen rolliert; am Untertritt sind 2 Bögen mit einem ecrufarbenem Seidenstoff rolliert - dieser ist stark beschädigt (Fehlstellen, brüchig und zeigt Abriebsspuren)

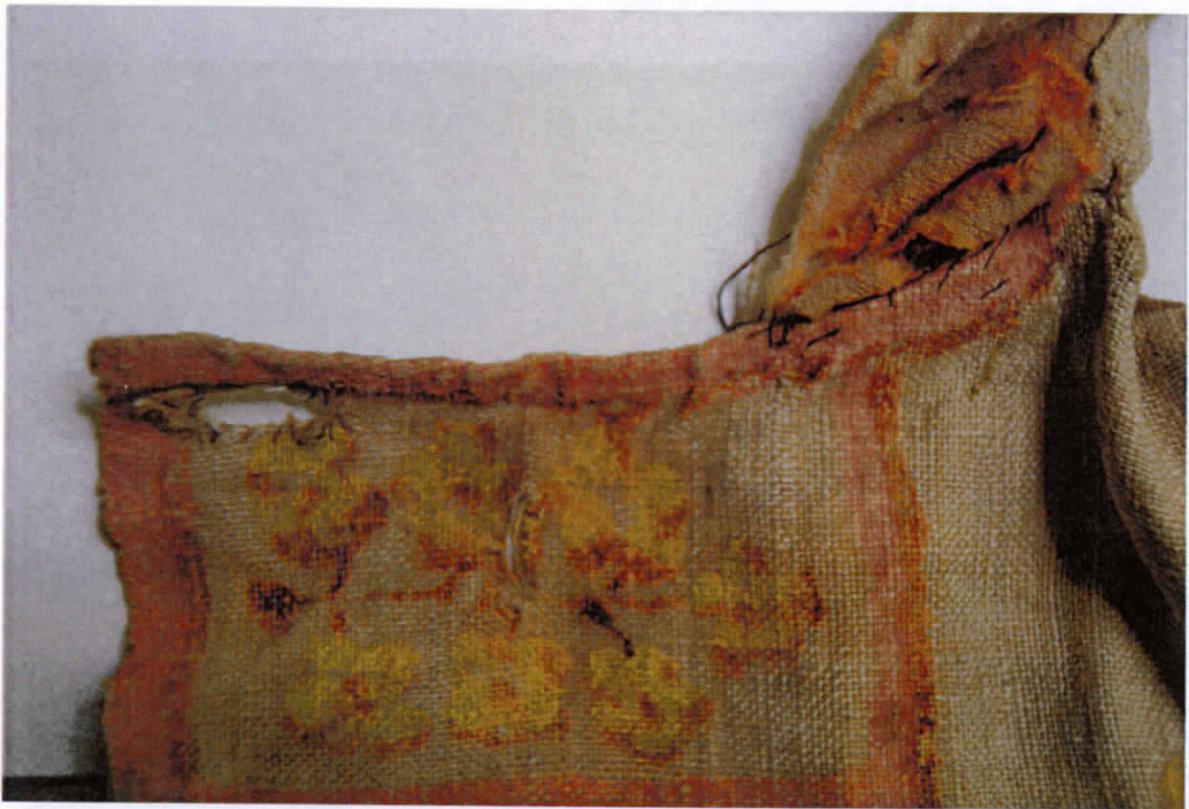
LM-3508.a\_VS\_vordere Kante\_Knopfloch\_1 inkl.Reparatur.JPG

An der vorderen Mitte sind 5 Knopflöcher - eines davon (Nr.3) ist stark beschädigt. Daneben ist ein 1cm langer Riss; von den 5 Kunststoff-Knöpfen ist der Unterste ein anderes Modell. Am Hals ist ein 1.5cm langer Riss. Am Halsausschnitt ist eine 3-geteilte Kapuze angenäht, an dessen Aussenkante ist eine ca. 2.5cm breite Rüschenborte (aus einem rosaroten Stoff) angenäht, diese ist stark beschädigt (= Lichtschaden, Fehlstellen, Löcher, Flecken). Auf der oberen Kante sind einige runde Rostflecken und andere Flecken zu sehen. An der Rückseite ist ein menschliches Gesicht aufgemalt und darüber sind 2 "Ohren" aus schwarzem Wollstoff angenäht (ausgestopft mit Karton und Papier). An den Ohren sind insgesamt 3 grosse und 1 kleine Fehlstelle - 3 davon sind mit 2-lagigem Seidencrepeline unterlegt und mit Seidenfäden nähtechnisch gesichert worden. In der Kapuze sind 2 1.5cm breite Bänder angenäht. An der linken Seite der Kapuze ist eine alte Reparaturnäht mit schwarzem Faden zu sehen.
