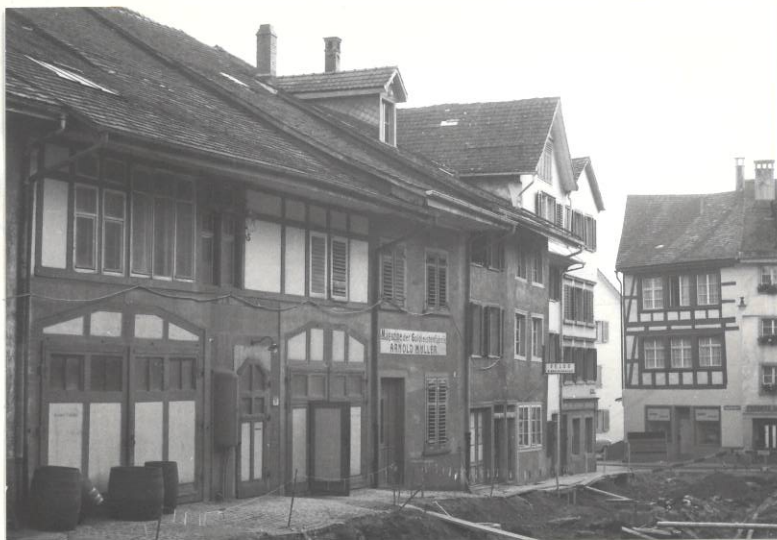
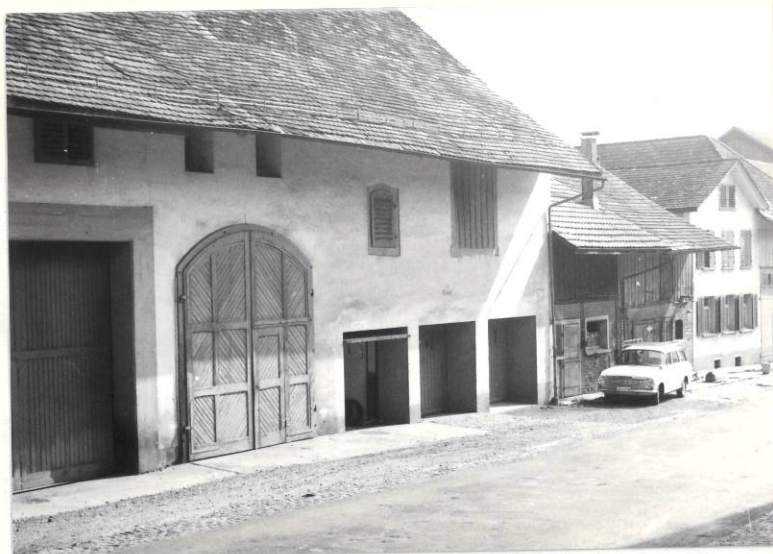
Abb. 3/4: Stallscheunen der früheren Stadtbauern an der Tonhallenstrasse

Vor dem Hof, der äbtischen Residenz, erweitert sich die Marktgasse zum Hofplatz, auch Marktplatz oder der guten Geschäfte wegen "goldener Boden" genannt. An den äusseren Enden der beiden Vorstädte setzen fast rechtwinklig abbiegend die Grabenstrasse und die Tonhallenstrasse ein, letztere früher Stallengasse genannt. An ihr befanden sich die Landwirtschaftsbetriebe der Stadtbauern. Ihr Standort am Stadtrand ergab sich wegen der grossen Feuergefahr und aus hygienischen Gründen. Heute dienen die ihrer ursprünglichen Funktion enthobenen Stallscheunen als Lagerräume, Werkgebäude der städtischen Verwaltung, Garagen usw. Bis zum Aufkommen des Automobils waren in ihnen Fuhrhaltereien eingerichtet, deren grösste bis zu 100 Pferde für den Einsatz bereit hielt. (Abb. 3/4)

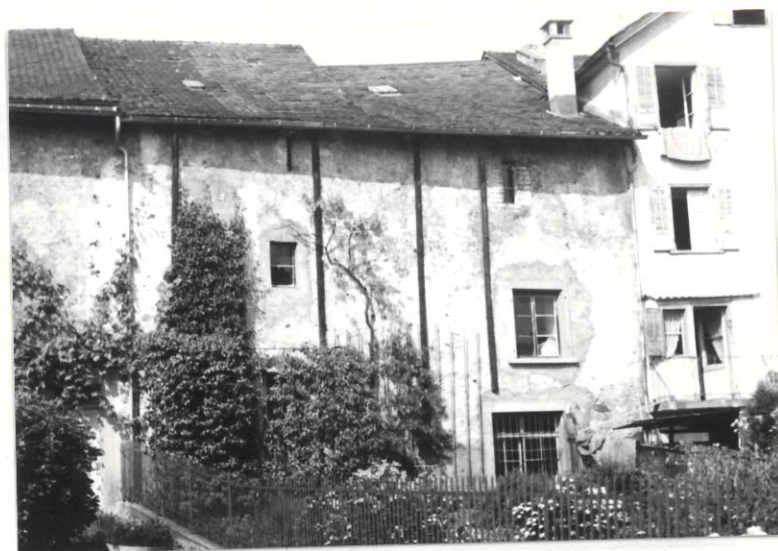
Abb. 6: Stadtmauer dem Klosterwege entlang  
mit Stadtgärten

Eine Ringmauer mit Ecktürmen und Toren verlieh der Stadt einen wehrhaften Charakter. Sie schützte die Einwohner vor Angriffen von aussen und sicherte damit eine gedeihliche Entwicklung des städtischen Lebens und Handels. Die Stadtmauer, von der heute noch ein Reststück steht (Abb. 5) schützte die Stadt vor allem gegen Süden. Sie stand entweder frei oder bildete - wie es am südlichen Altstadtrand am Klosterweg noch gut sichtbar ist (Abb. 6) - die äussere, verstärkte Mauer der nach innen anschliessenden Gebäude.

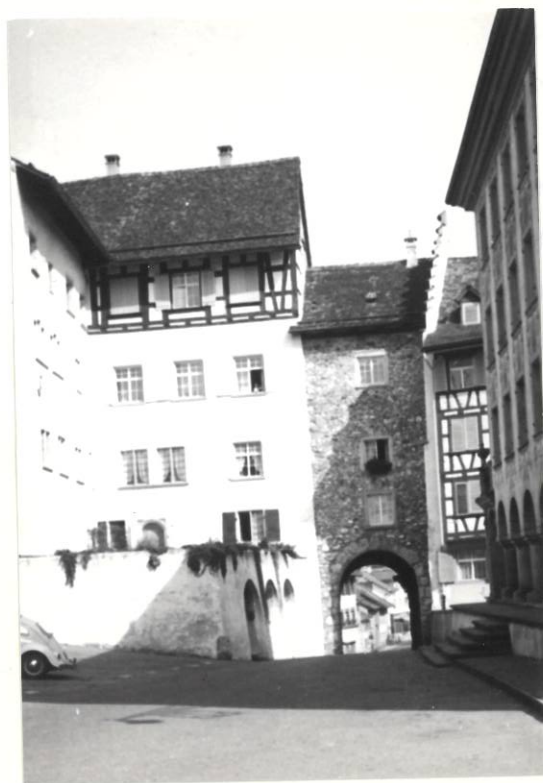
Abb. 7: Tor zur Toggenburg mit Hof (links  
im Bild) und Baronenhaus (rechts)

Das Tor zur Toggenburg (Abb. 7) und ein stark umgebauter Turm (Werkgebäude der städtischen Verwaltung und Militärunterkünfte) sind die letzten Zeugen der mittelalterlichen Befestigungsanlage. (Abb. 8)

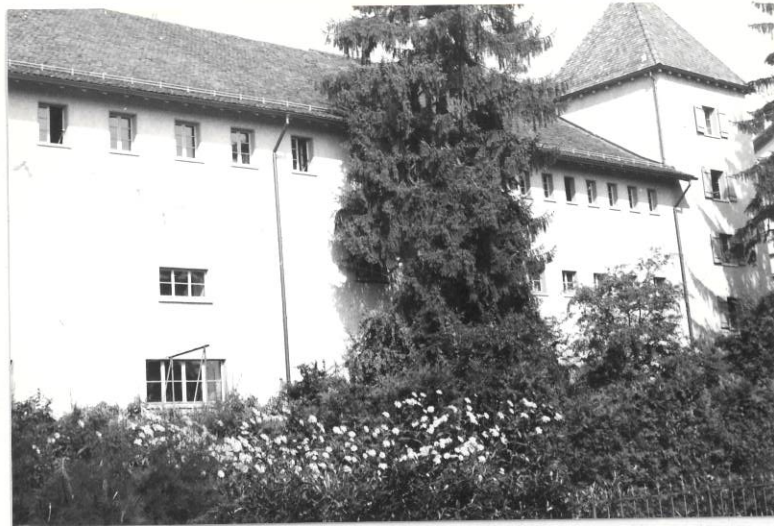
Abb. 8: Werkgebäude der städtischen Verwaltung.  
Die Stadtmauer und der ehemalige Abschlussturm  
sind kaum mehr zu erkennen

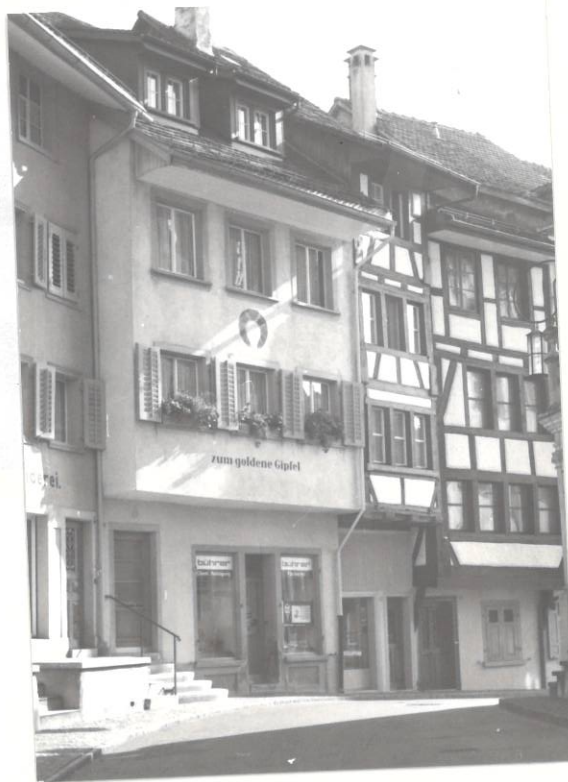
Abb. 10: Häuserpartie an der Kirchgasse. Die Podeste links unten im Bild sind Folgen der Strassenkorrektur in den Jahren 1834/35. Der funktionale Wandel zeigt sich im Haus zum "Goldenen Gipfel" sehr deutlich

Die meisten Häuser sind in holzsparendem Fachwerk erstellt, wenn sie nicht in neuerer Zeit vollständig umgebaut wurden. Im 19. Jahrhundert sind die meisten Fachwerkbauten mit Verputz zugedeckt worden. Heute werden sie bei gutem Zustand wieder freigelegt, wodurch ein recht malerisches Bild entsteht (Abb. 10/11). Auch Steinhäuser waren bereits sehr früh bekannt und in der Literatur als solche erwähnt worden. Ob es sich bei den Häusern um Riegel- oder um Steinbauten handelt, ist an der Arkadenabstützung erkennbar. Horizontale Abstützungen deuten auf Riegelbauten, bogenförmige auf Steinbauten hin.

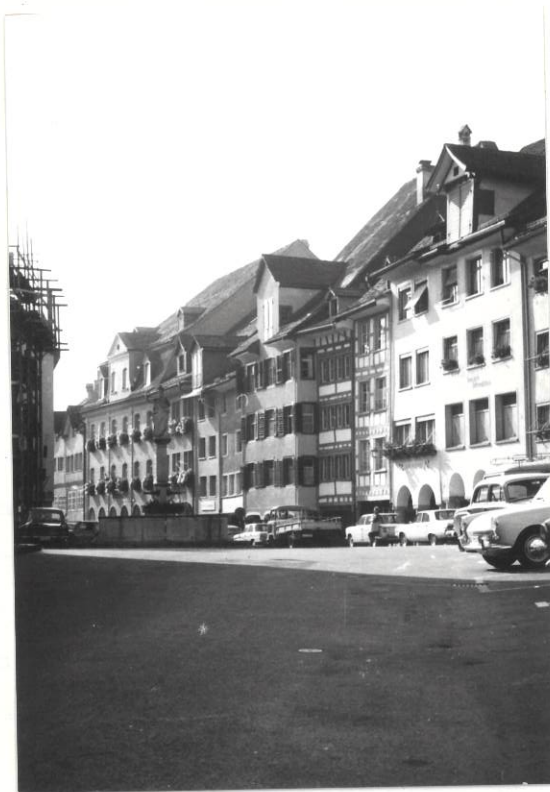
Abb. 11: Häuserpartie am Marktplatz und entlang der Marktgasse. Traufstellung, Dachlucken und Arkadenabstützung sind gut sichtbar

Die Häuser stehen in Traufstellung zu den Strassen. Die fensterartige Dachlucke für den Aufzug von Holz ist überall noch gut sichtbar, obwohl sie heute ihrer Funktion enthoben ist (Abb. 11).

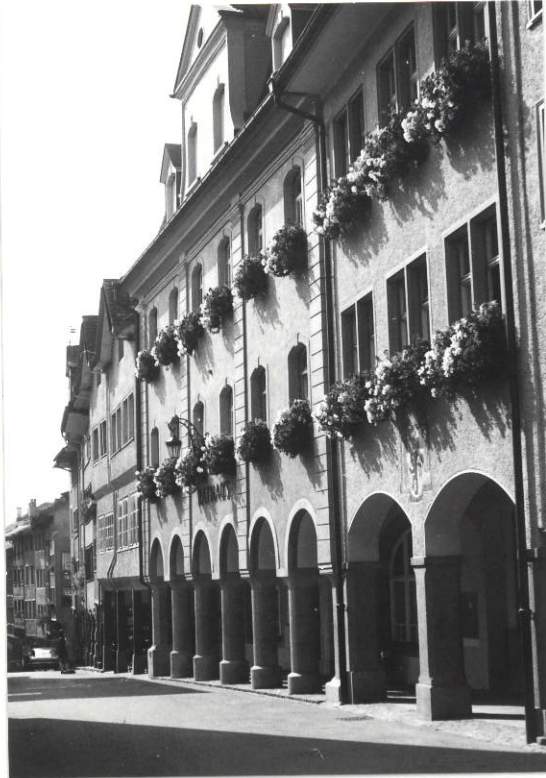
Abb. 12: Heutiges Ratshaus, Sitz der Stadtverwaltung, und Arkaden an der Marktgasse. Im Hintergrund des Bildes sind die vorragenden Obergeschosse an der unteren Marktgasse deutlich sichtbar

Ein weiteres Element sind die Arkaden, die aus der Zeit zwischen 1500 und 1600 stammen. Da sie nur an der Marktgasse vorkommen, weisen sie eindeutig auf den Schwerpunkt des Handels hin. Aber auch hier sind sie nicht mehr auf der ganzen Länge und auf beiden Seiten vorhanden. An der unteren Marktgasse, wo sie nur noch durch vorragende Obergeschosse angedeutet werden, mussten sie aus Platzgründen abgebrochen werden (Abb. 12).
